**BANG & BEENFELDT** A/S  
Rådgivende ingeniører

Sag: 21003  
31.05.2021

# Tilstandsrapport

**Sorrentovej 11, 13-22 / København**

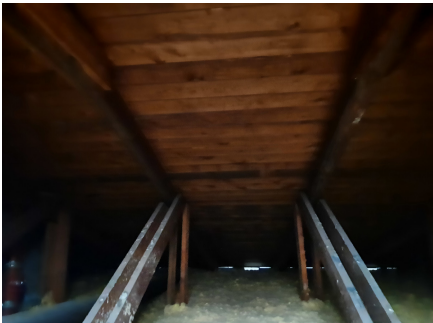
| Registrering | Dato | Foto |
|---|---|---|
| <p>Loftsrum</p> <p>Lofttrum, fast undertag og godt isoleret med en jævn ikke sammentrampet isolering</p> | 2021-02-18 | |

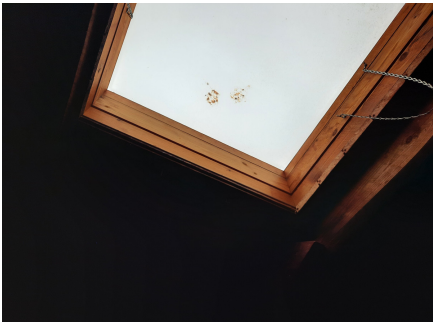
| Registrering | Dato | Foto |
|---|---|---|
| <p>Loftsrum</p> <p>Loftsvindue giver lys i tagrum</p> | 2021-02-18 | |

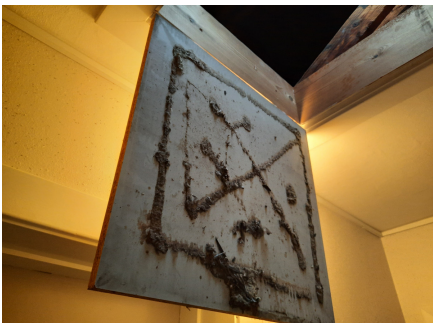
| Registrering | Dato | Foto |
|---|---|---|
| <p>Loftsrum</p> <p>Loftslem, isoleringen er faldet af / mangler. Vi anbefaler udskiftning og erstatning inklusiv fast monteret stige</p> | 2021-02-18 | |

| Nr. | Arbejde | Pris i alt kr. | Udføres |
|---|---|---|---|
| 01.4 | Udskiftning af loftslem (partiel) | 45.000,00,- | 2021 |

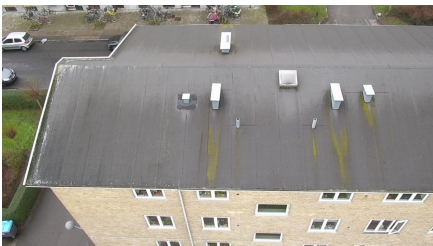
| Registrering | Dato | Foto |
|---|---|---|
| <p>Tag</p> <p>Foto af bygning 1 - udsnit. Tagpap, ukendt dato, begyndende krakelering i overfladen</p> | 2021-02-18 | |

| Nr. | Arbejde | Pris i alt kr. | Udføres |
|---|---|---|---|
| 01.3 | Renovering af tagpap | 5.975.000,00,- | 2022 |

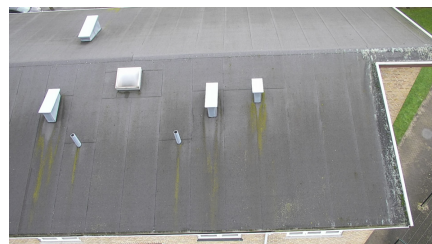
Tag 2021-02-18

Foto af bygning 3 - udsnit. Tagpap, ukendt dato, begyndende krakelering i overfladen

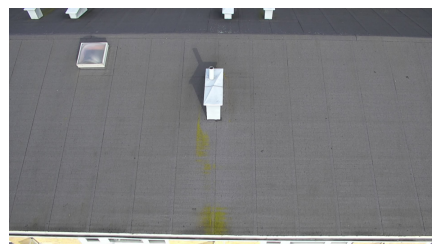
Tag 2021-02-18

Foto af bygning 6 - udsnit. Tagpap, ukendt dato, begyndende krakelering i overfladen

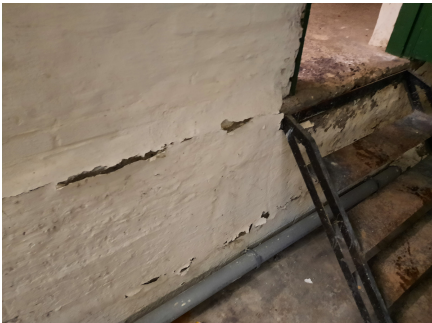
| Registrering | Dato | Foto |
|---|---|---|
| <p>Kælder</p> <p>Kældergulvet i varmecentralen ligger lavere end den resterende kælder.</p> <p>Kældervæggen omkring varmecentralen har afskalninger, som antageligvis er grundet opstigende fugt.</p> | 2021-02-16 | |

| Nr. | Arbejde | Pris i alt kr. | Udføres |
|---|---|---|---|
| 02.2 | Pudsrenovering i kældere (parti) | 100.000,00,- | Hvert år |

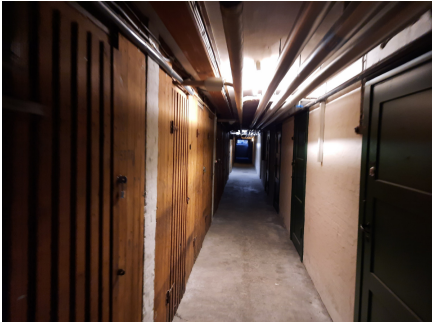
| Registrering | Dato | Foto |
|---|---|---|
| <p>Kælder</p> <p>Kælderen benyttes til opbevaring bag træskillevæge og -døre. Kælderen vurderes relativ tør og med ok ventilation.</p> | 2021-02-16 | |

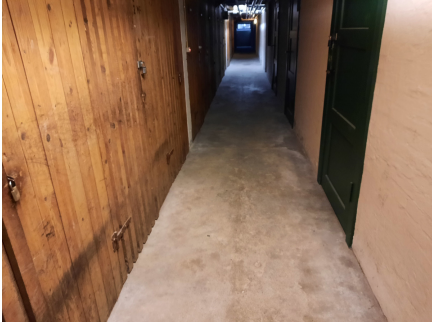
| Registrering | Dato | Foto |
|---|---|---|
| <p>Kælder</p> <p>I kælderen er der betondæk.</p> | 2021-02-16 | |

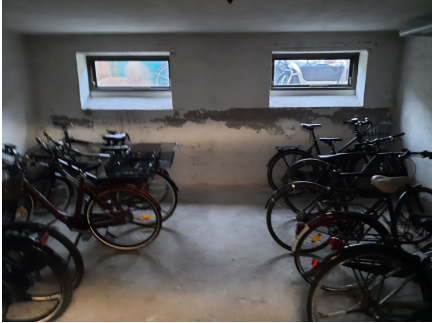
| Registrering | Dato | Foto |
|---|---|---|
| <p>Kælder</p> <p>Der er cykelopbevaring i kælderen.</p> <p>Kældervæggene mod terræn viser tegn på høj fugtpåvirkning. Antageligt er det overfladevand udefra.</p> | 2021-02-16 | |

| Nr. | Arbejde | Pris i alt kr. | Udføres |
|---|---|---|---|
| 02.3 | Isolering af kældere | 800.000,00,- | 2022 |

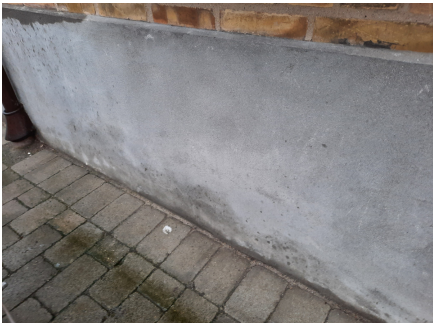
| Registrering | Dato | Foto |
|---|---|---|
| Sokkel<br>Sokkel pudset op i grå - god stand. | 2021-02-16 | |

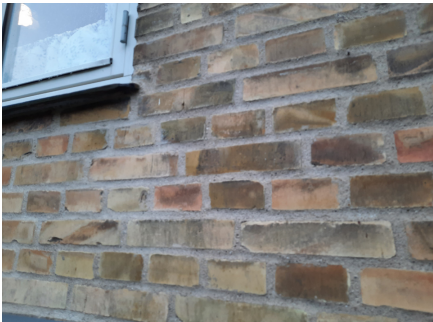
| Registrering | Dato | Foto |
|---|---|---|
| Facade<br>Facade detalje. Gule teglsten - god stand. Grå mørtel - god stand. | 2021-02-16 | |

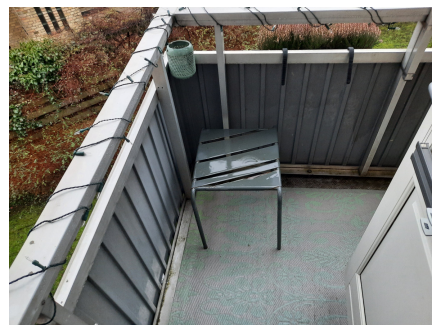
Altan 2021-02-16  
Overside af altan. Dæk af fiberbeton.  
Profilplade inddækning.

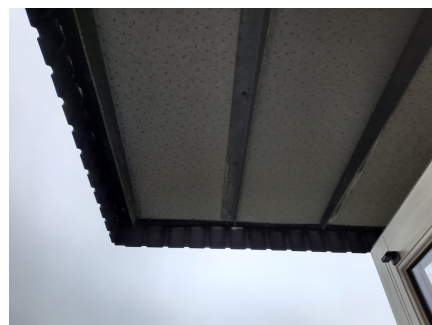
Altan 2021-02-16  
Underside af altan. Synlig  
stålforstærkning, ingen tegn på  
skader.

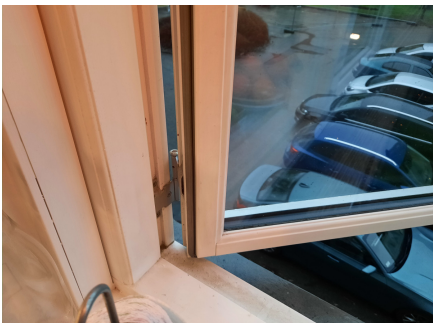
| Registrering | Dato | Foto |
|---|---|---|
| Vindue<br>Eksempel på vindue i nyere stand og en tætningsliste i god stand | 2021-02-16 | |

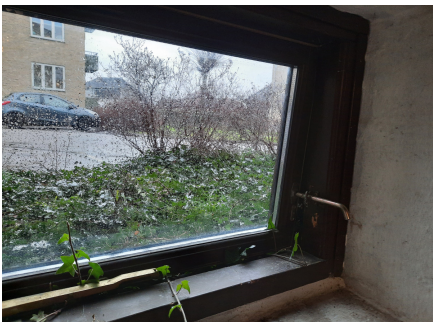
| Registrering | Dato | Foto |
|---|---|---|
| Vindue<br>Kældervindue. Det vurderes, at vinduerne i kælderen generelt står åbne, da planterne er vokset ind gennem det åbne vindue | 2021-02-16 | |

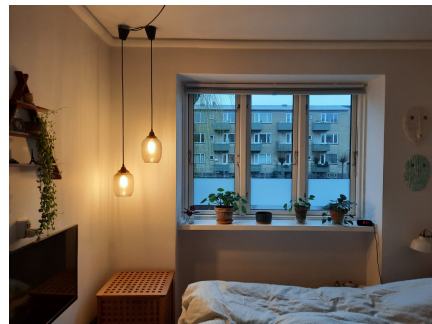
Vindue  
3-fags trævindue med  
ventilationsventil. Alle fag kan åbnes.  
Dette vindue er fra 2005

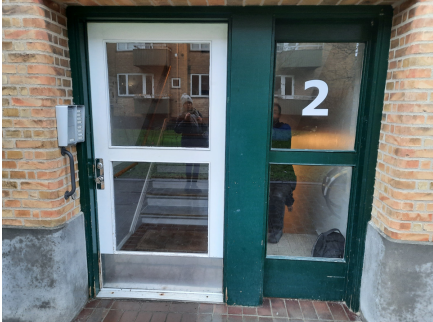
| Registrering | Dato | Foto |
|---|---|---|
| Hoveddør<br>Generelt eksempel på hoveddør.<br>Døren trænger generelt til renovering eller udskiftning. | 2021-02-16 | |

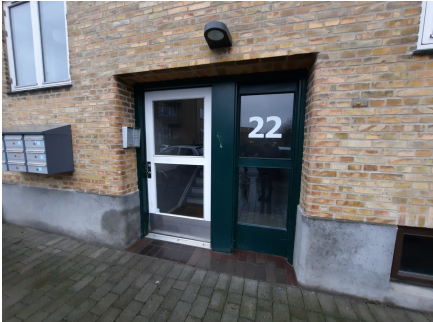
| Registrering | Dato | Foto |
|---|---|---|
| Hoveddør<br>Generelt eksempel på hoveddør.<br>Døren trænger generelt til renovering eller udskiftning. | 2021-02-16 | |

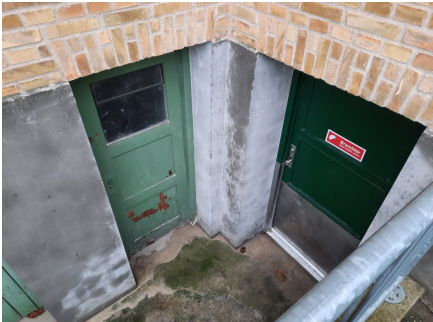
| Registrering | Dato | Foto |
|---|---|---|
| Kælderdør<br>Døre til kælder er partielt udskiftet.<br>Flere af dørene har afskallet maling og trænger til renovering eller udskiftning. | 2021-02-16 | |

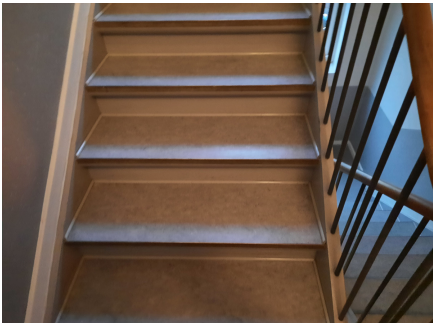
| Registrering | Dato | Foto |
|---|---|---|
| Trappeopgang<br>Eksempel på trappe, linoleums<br>belagt, i god stand | 2021-02-17 | |

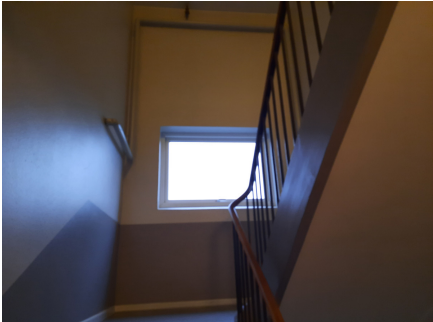
| Registrering | Dato | Foto |
|---|---|---|
| Trappeopgang<br>Væggenes overflader i<br>trappeopgangene fremstår i god<br>stand | 2021-02-17 | |

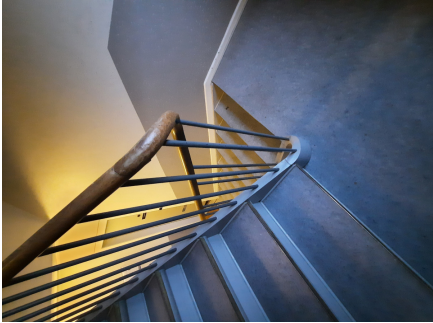
| Registrering | Dato | Foto |
|---|---|---|
| Trappeopgang<br>Håndlisten udført i træ. Tydelige tegn<br>på slid. Der blev ikke registeret<br>skader, som udgøre en sikkerheds<br>risiko | 2021-02-17 | |

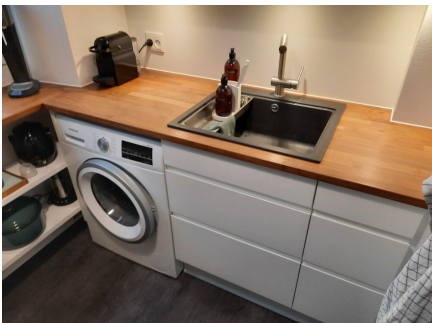
| Registrering | Dato | Foto |
|---|---|---|
| Køkken<br>Udsnit af køkken. Et underskab er fjernet og erstattet af vaskemaskine. Det anbefales, at der ved sådanne installationer monteres automatisk vandstop på vandtilførslen og en spilbakke, der leder eventuel spildevand ud synligt på gulvet. | 2021-02-17 | |

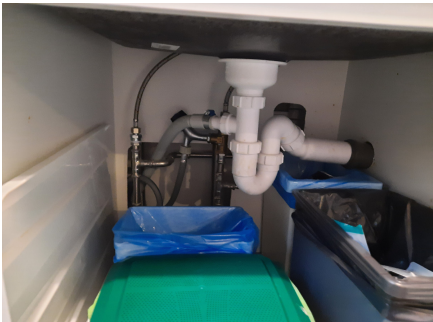
| Registrering | Dato | Foto |
|---|---|---|
| Afløb<br>Eksempel på afløb under håndvask. Klassisk installation. Det anbefales, at beboerne løbende renser vandlåsen og holder opsyn med standen af deres rør | 2021-02-17 | |

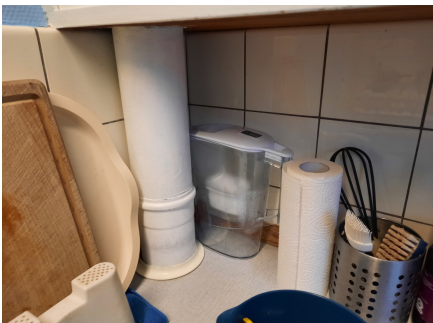
| Registrering | Dato | Foto |
|---|---|---|
| Afløb<br>Synlig udsnit af afløb. Ingen tegn på gennemtæring | 2021-02-17 | |

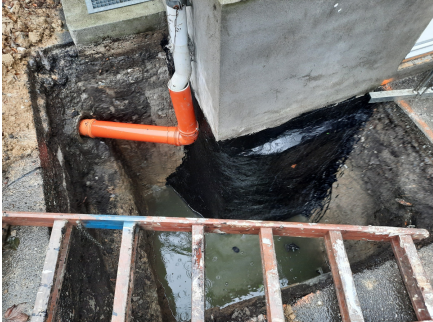
| Registrering | Dato | Foto |
|---|---|---|
| Kloak<br>Igangværende arbejde. Partiel renovering af afløbsrør og smøre membran beskyttelse af fundamen mod vandgennemtrængning | 2021-02-17 | |

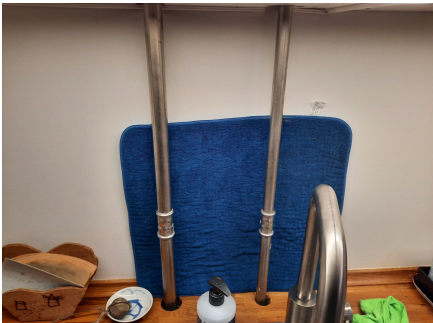
| Registrering | Dato | Foto |
|---|---|---|
| Brugsvandsrør<br>Rustfri brugsvandsrør med<br>presfittings. Det anbefales, at rørene<br>isoleres, hvis mulig. | 2021-02-17 | |

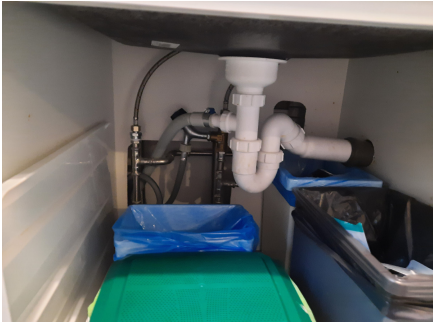
| Registrering | Dato | Foto |
|---|---|---|
| Brugsvandsrør<br>Eksempel på forgreningen af<br>brugsvand under køkkenvask. Det<br>anbefales, at der sektionvis<br>monteres stophaner, så man som<br>minimum kan lukke for vandet pr.<br>lejlighed. | 2021-02-17 | |

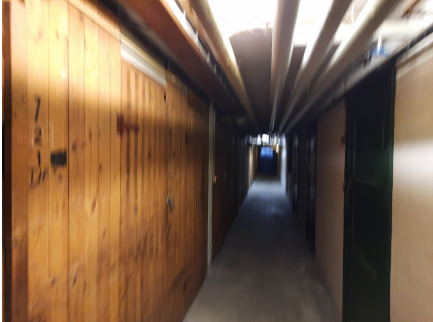
| Registrering | Dato | Foto |
|---|---|---|
| Brugsvandsrør<br>Eksempel på føringsvej af rør i<br>kælder, som er fint isoleret.<br>Rørmærkningen kunne godt<br>forbedres for at gøre installationen<br>mere gennemskuelig. | 2021-02-17 | |

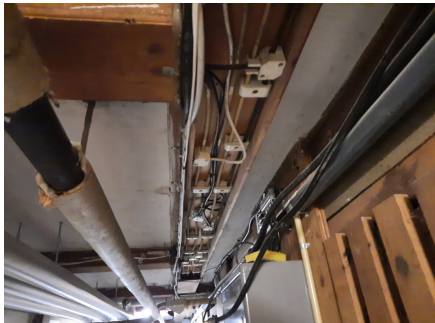
| Registrering | Dato | Foto |
|---|---|---|
| El-installation<br>Kabelbakke i kælder mangler<br>afdækning. Dette kan potentiel være<br>utrolig farligt. | 2021-02-17 | |
