**BANG & BEENFELDT** A/S  
Rådgivende ingeniører

Sag: 21003  
31.05.2021

# Tilstandsrapport

**Sorrentovej 11, 13-22 / København**

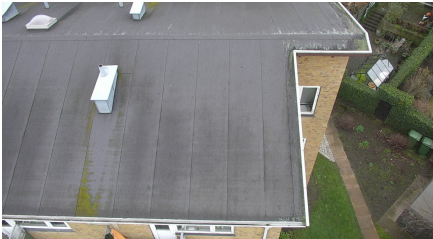
| Registrering | Dato | Foto |
|---|---|---|
| <p>Tag</p> <p>Foto af bygning 2 - udsnit. Tagpap, ukendt dato, begyndende krakelering i overfladen</p> | 2021-02-18 | |

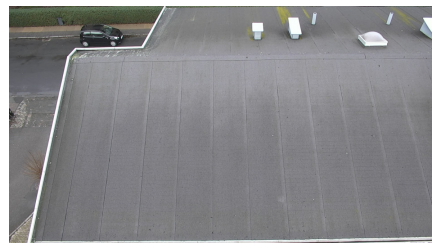
Tag 2021-02-18

Foto af bygning 4 - udsnit. Tagpap, ukendt dato, begyndende krakelering i overfladen

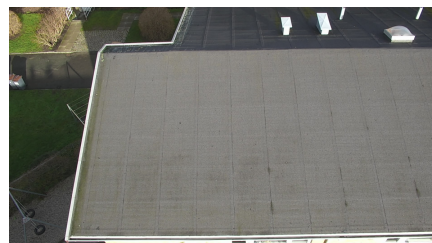
Tag 2021-02-18

Foto af bygning 5 - udsnit. Tagpap, ukendt dato, begyndende krakelering i overfladen

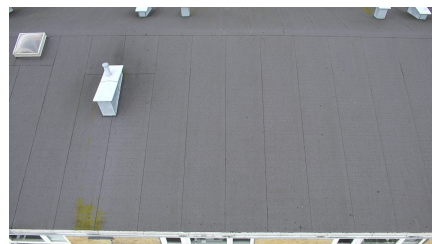
Tag 2021-02-18

Foto af bygning 10 - udsnit. Tagpap, ukendt dato, begyndende krakelering i overfladen

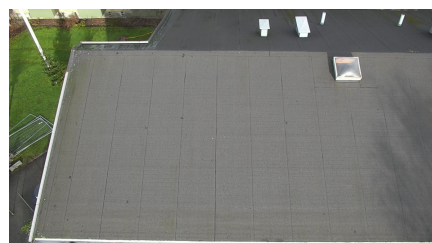
Tag 2021-02-18

Foto af bygning 11 - udsnit. Tagpap, ukendt dato, begyndende krakelering i overfladen. Dele af inddækningen mangler

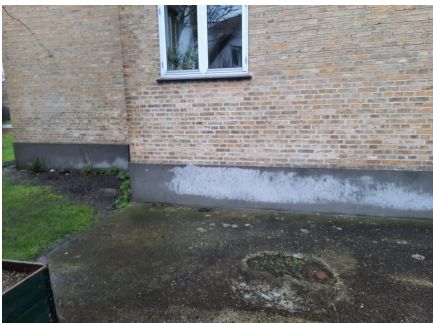
| Registrering | Dato | Foto |
|---|---|---|
| Facade<br>Eksempel - ejendommens facade. | 2021-02-16 | |

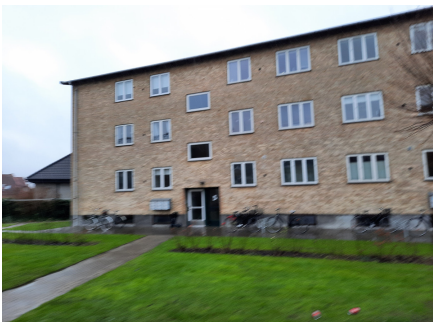
| Registrering | Dato | Foto |
|---|---|---|
| Facade<br>Eksempel - ejendommens facade. | 2021-02-16 | |

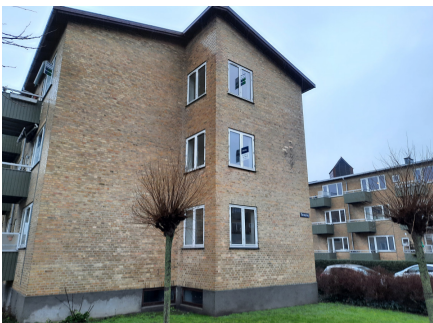
| Registrering | Dato | Foto |
|---|---|---|
| Facade<br>Eksempel - ejendommens facade. | 2021-02-16 | |

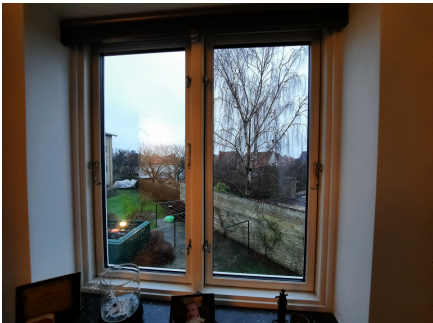
| Registrering | Dato | Foto |
|---|---|---|
| Vindue<br>Eksempel på 2-fags vindue, begge oplukkelige | 2021-02-16 | |

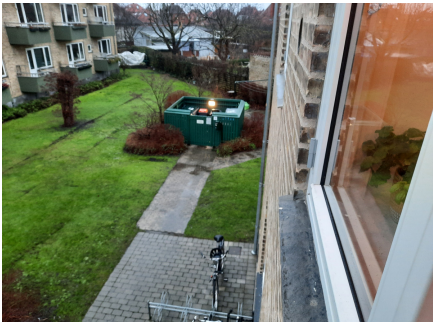
| Registrering | Dato | Foto |
|---|---|---|
| Vindue<br>Eksempel på vindue monteret i facaden med mørtel og skiffer sålbænk | 2021-02-16 | |

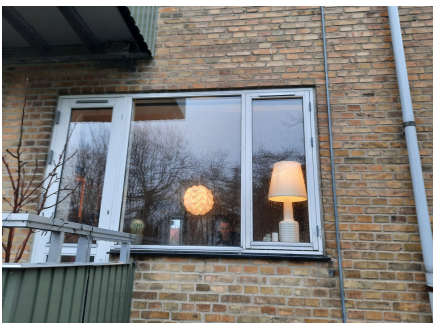
| Registrering | Dato | Foto |
|---|---|---|
| Vindue<br>Vinduesparti i træ med altandør og et oplukkeligt parti | 2021-02-16 | |

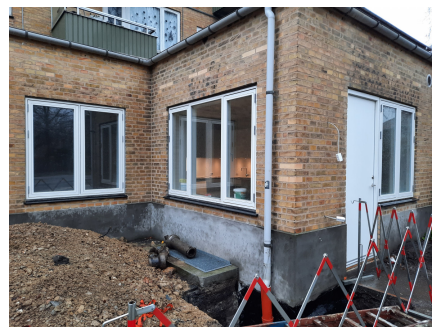
Vindue  
2- og 3-fags vindue mod Backersvej

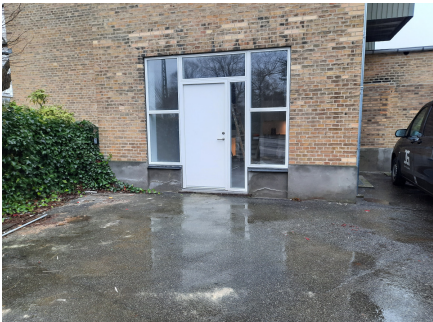
| Registrering | Dato | Foto |
|---|---|---|
| Facadedør<br>Enkelte steder i ejendommen er der specielle vindues-/dørpartier. | 2021-02-16 | |

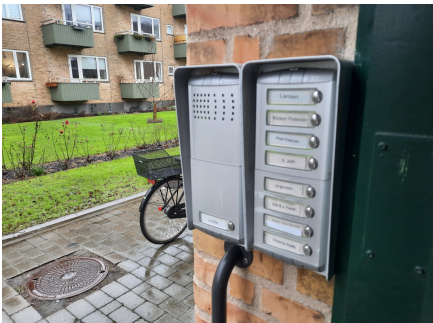
| Registrering | Dato | Foto |
|---|---|---|
| Samtaleanlæg<br>Ved hoveddørene er der opsat audio samtaleanlæg. | 2021-02-16 | |

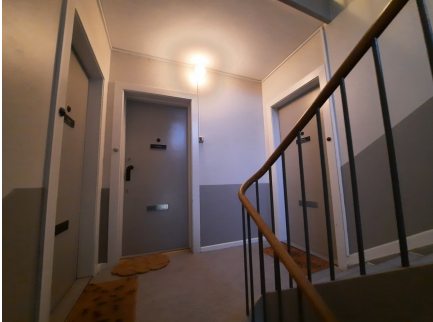
| Registrering | Dato | Foto |
|---|---|---|
| Trappeopgang<br>Eksempel på repos med adgang til 3<br>lejligheder | 2021-02-17 | |

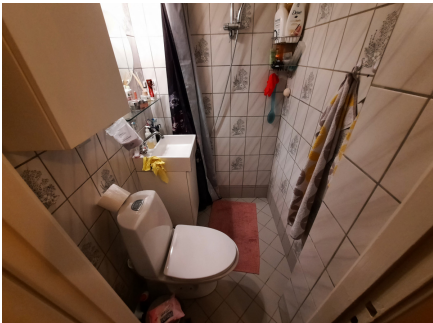
| Registrering | Dato | Foto |
|---|---|---|
| <p>wc/baderum</p> <p>Oversigtsbillede. Fritstående toilet med vandsparefunktion. Bruser i hjørnet skærmet med forhæng</p> | 2021-02-17 | |

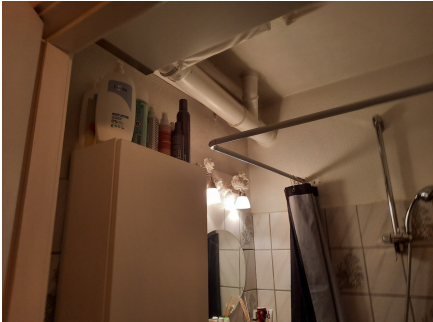
| Registrering | Dato | Foto |
|---|---|---|
| <p>wc/baderum</p> <p>Oversigtsbillede. Eksempel på loft og synlige afløbsrør fra overliggende lejlighed</p> | 2021-02-17 | |

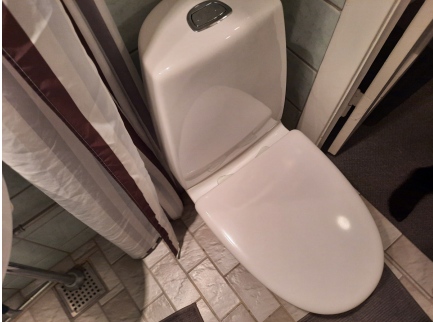
| Registrering | Dato | Foto |
|---|---|---|
| <p>wc/baderum</p> <p>Fritstående toilet med vandsparefunktion</p> | 2021-02-17 | |

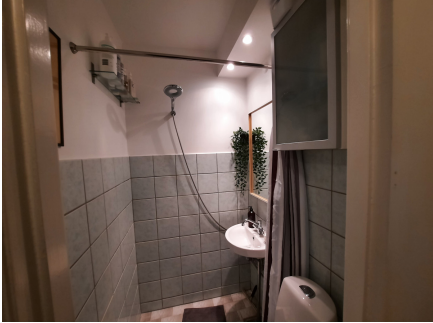
| Registrering | Dato | Foto |
|---|---|---|
| <p>wc/baderum</p> <p>Oversigts billede. Fritstående toilet med vandsparefunktion. Bruser i hjørnet skærmet med forhæng</p> | 2021-02-17 | |

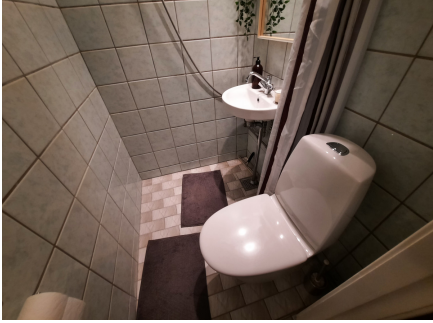
| Registrering | Dato | Foto |
|---|---|---|
| <p>wc/baderum</p> <p>Oversigts billede. Fritstående toilet med vandsparefunktion. Bruser i hjørnet skærmet med forhæng</p> | 2021-02-17 | |

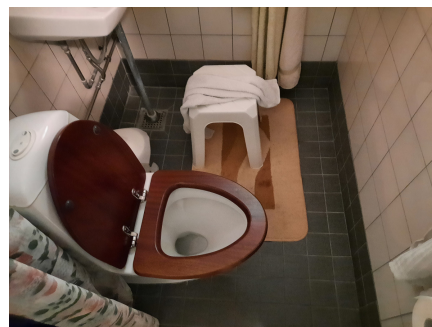
wc/baderum

Oversigts billede. Fritstående toilet med vandsparefunktion. Bruser i hjørnet skærmet med forhæng

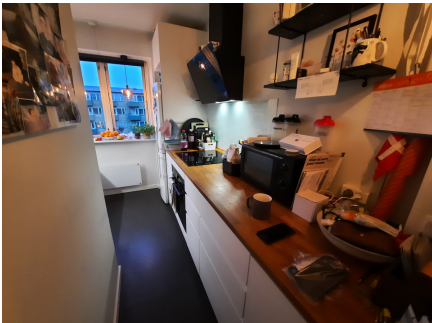
| Registrering | Dato | Foto |
|---|---|---|
| Køkken<br>Eksempel køkken med elovn og kogeplade. Mekanisk emhætte | 2021-02-17 | |

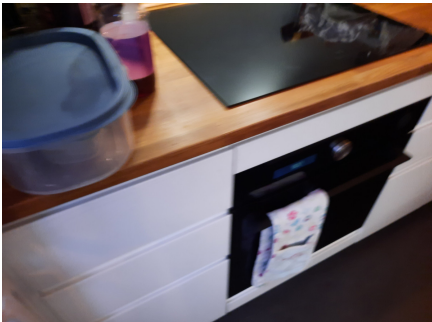
| Registrering | Dato | Foto |
|---|---|---|
| Køkken<br>Udsnit af køkken med elovn og kogeplade. Mekanisk emhætte | 2021-02-17 | |

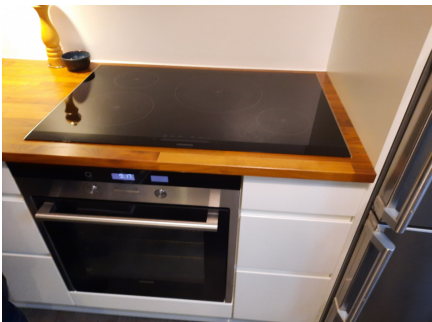
| Registrering | Dato | Foto |
|---|---|---|
| Køkken<br>Udsnit af køkken med elovn og kogeplade | 2021-02-17 | |

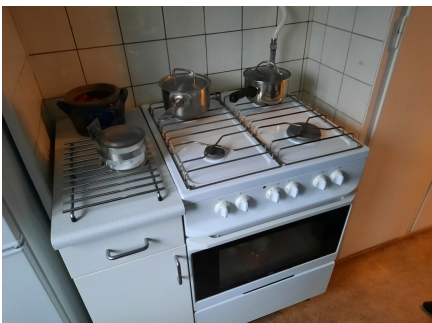
| Registrering | Dato | Foto |
|---|---|---|
| Køkken<br>Udsnit af køkken med elovn og kogeplade | 2021-02-17 | |

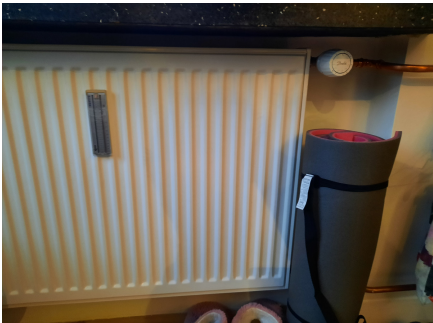
| Registrering | Dato | Foto |
|---|---|---|
| Radiator<br>Eksempel på nyere panelradiatorer | 2021-02-18 | |

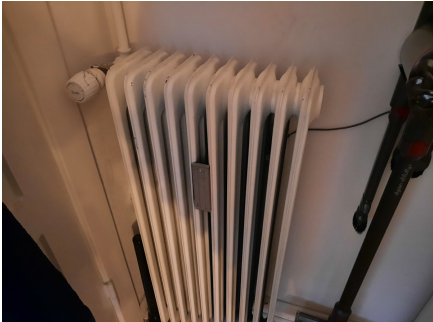
| Registrering | Dato | Foto |
|---|---|---|
| Radiator<br>Eksempel på ældre søjleradiatorer | 2021-02-18 | |

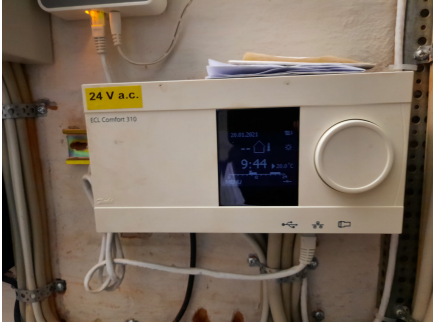
| Registrering | Dato | Foto |
|---|---|---|
| Varmecentral<br>Klimastaten til styring af<br>fremløbstemperaturen til radiatorerne<br>og af brugsvandstemperaturen | 2021-02-18 | |

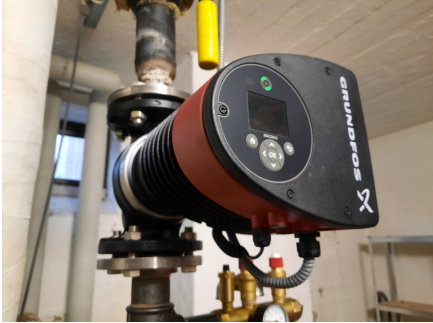
| Registrering | Dato | Foto |
|---|---|---|
| Varmecentral<br>Centralvarmepumpen er fabr.<br>Grundfos type MAGNA3 50-60. | 2021-02-18 | |

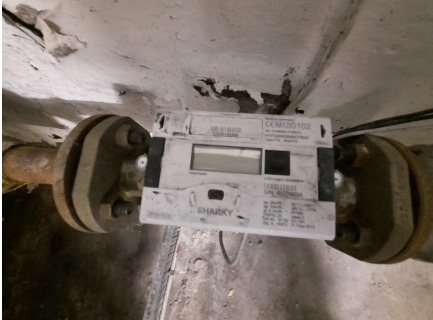
| Registrering | Dato | Foto |
|---|---|---|
| Varmecentral<br>Fjernvarmemåler | 2021-02-18 | |

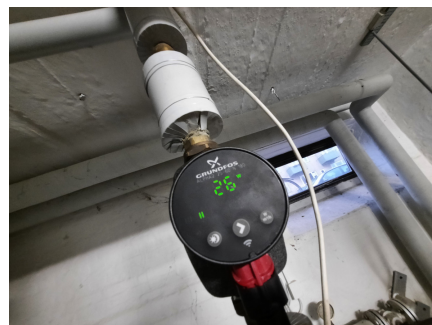
Varmecentral  
Brugsvandspumpen

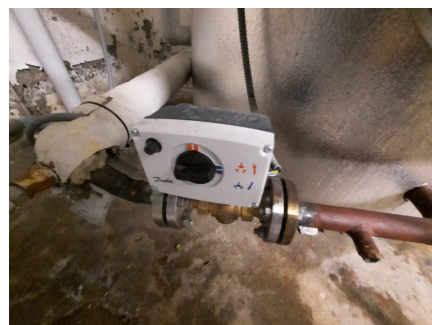
Varmecentral  
Motorventil

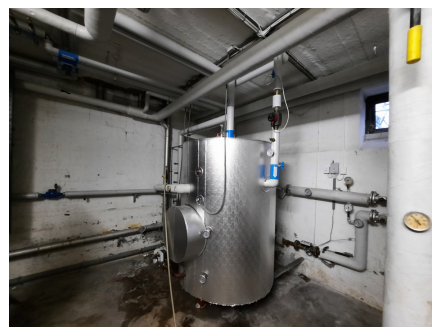
Varmecentral  
Udsnit fra varmecentral med en ny  
varmtvandsbeholder

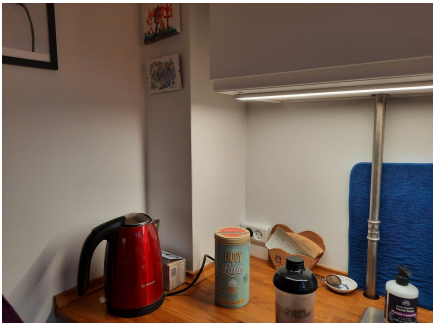
| Registrering | Dato | Foto |
|---|---|---|
| Afløb<br>Afløb mellem lejlighederne er flere steder skjult i rørkasser | 2021-02-17 | |

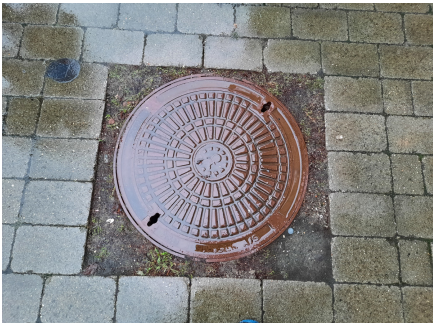
| Registrering | Dato | Foto |
|---|---|---|
| Kloak<br>Kloakrist med gode adgangsforhold | 2021-02-17 | |

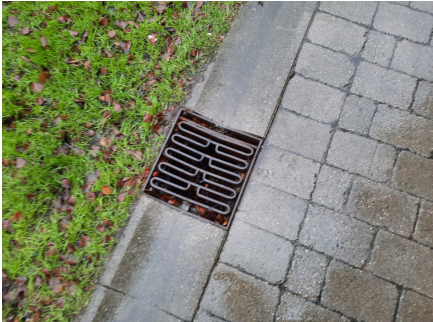
| Registrering | Dato | Foto |
|---|---|---|
| Kloak<br>Afløbsrist placeret i afløbsrende for at sikre bedst mulig afledning af vand | 2021-02-17 | |

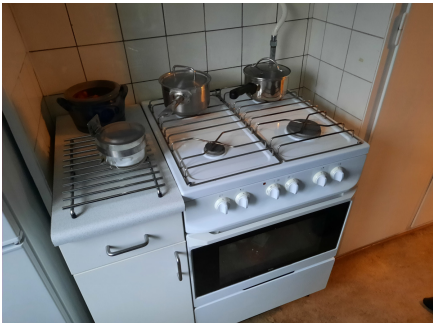
| Registrering | Dato | Foto |
|---|---|---|
| Gas<br>Enkelt lejligheder benytter sig stadig<br>af bygas i deres køkkeninstallation | 2021-02-17 | |

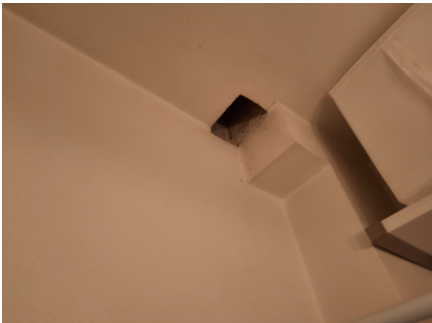
| Registrering | Dato | Foto |
|---|---|---|
| Ventilation<br>Ejendommen er naturlig ventileret gennem åbne ventilationskanaler i vægge eller loft | 2021-02-17 | |

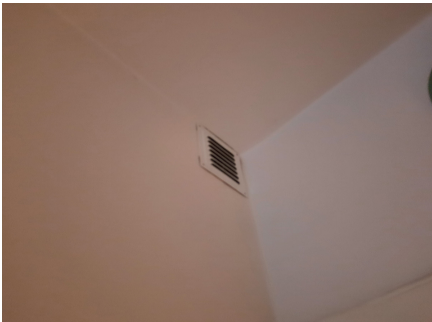
| Registrering | Dato | Foto |
|---|---|---|
| Ventilation<br>Ejendommen er naturlig ventileret gennem åbne ventilationskanaler i vægge eller loft | 2021-02-17 | |

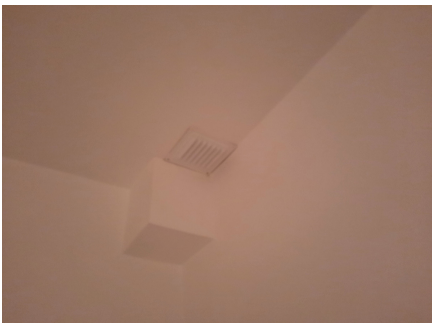
| Registrering | Dato | Foto |
|---|---|---|
| Ventilation<br>Ejendommen er naturlig ventileret gennem åbne ventilationskanaler i vægge eller loft | 2021-02-17 | |

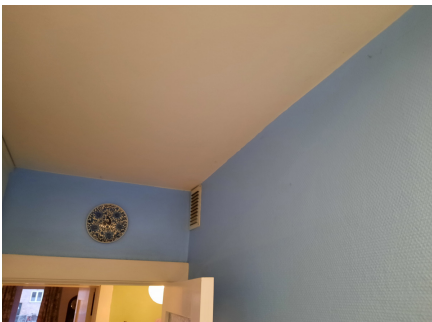
| Registrering | Dato | Foto |
|---|---|---|
| Ventilation<br>Ejendommen er naturlig ventileret gennem åbne ventilationskanaler i vægge eller loft | 2021-02-17 | |

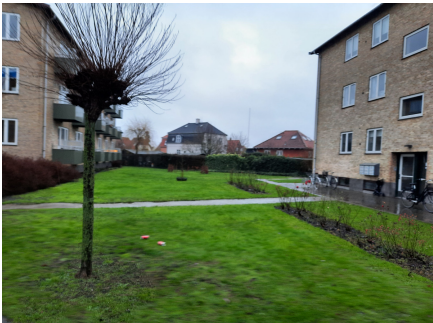
| Registrering | Dato | Foto |
|---|---|---|
| Private fri arealer<br>Eksempel på grønt areal mellem to af<br>foreningens ejendomme | 2021-02-18 | |

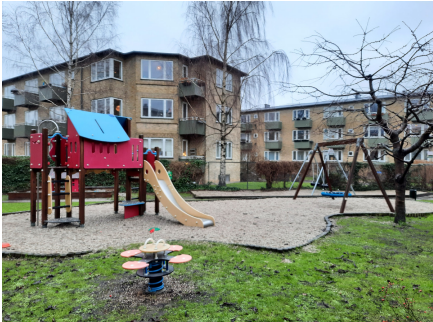
| Registrering | Dato | Foto |
|---|---|---|
| Private fri arealer<br>Fælles legeplads | 2021-02-18 | |
